Meddelande från EBR om risk för haveri i KLs nätstationer av typen "SSK-12" och "SSK-24" mellan åren 2007-2016

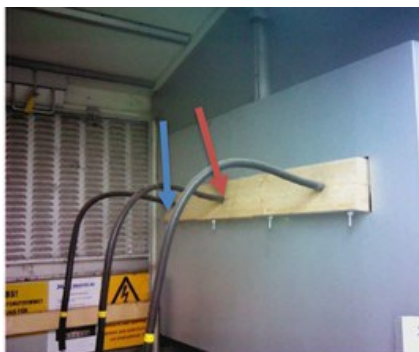
Glimning och jordfelsströmmar har uppstått i flera 12 och 24 kV stationerna vid genomföringen där det uppstått värmeutveckling som orsakat att plastdetaljer smält och skapat jordfel med omfattande skador på stationen.

Genomföringar genom träregel som leder till glimningar och varmgång på säkringssidan.

EBR rekommenderar att den dubbelisolerade RK-ledaren byts ut till en skärmad kabel med avslut enligt KJ59:18 för att eliminera denna riskkonstruktion. Samt att nedre plastskyddet avlägsnas i de nätstationer som har ett traditionellt avslut.

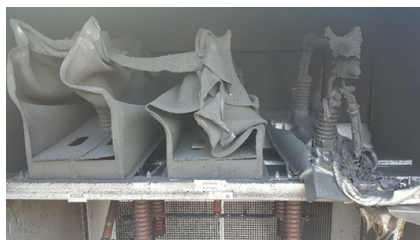
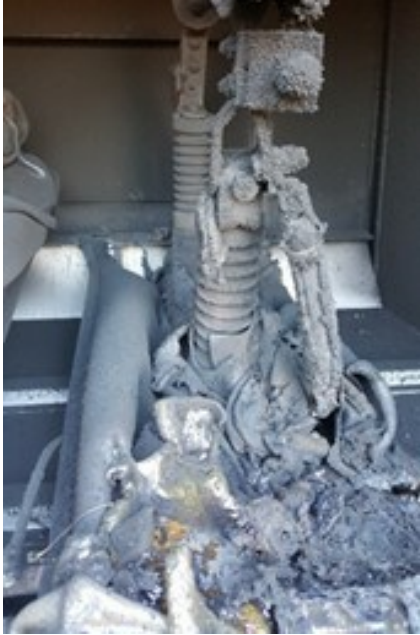
Haveriet leder till byte av nätstationen.

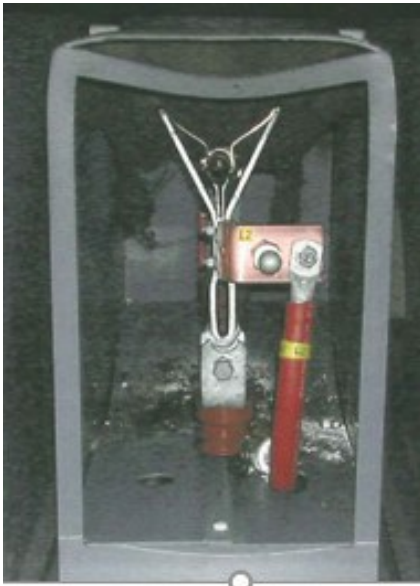
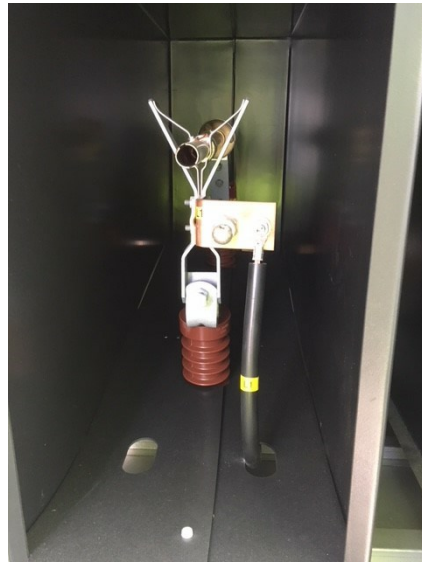
- 2007 - 2009 med slackar av typ BLL med krympslang
- 2009 - 2012 med slackar av typ FXK 1x25
- 2013 - 2016 med slack för inomhusavslut

Olika utförande på slackarna som bör bytas omgående.
