ebr - meddelande

EBR Informerar om jordledarklämma i mark och i stolpe

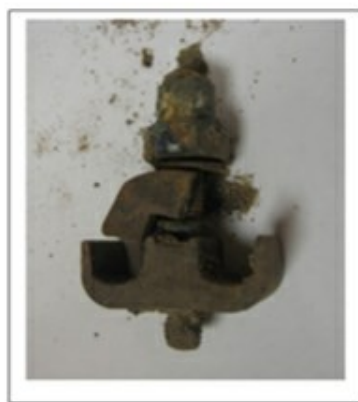
Jordledarklämma HEL 4790AK har påträffats defekt vid öppning av befintliga jordlineförband. Jordledarklämman har levererats av Tyco AB som även stoppat försäljningen av klämman.

Gammal korroderad klämma

Många nätföretag har beslutat att inte längre använda skruvförband för jordanslutningar under mark och istället beslutat att övergå till pressade anslutningar.

Alla jordförbindningar ska då pressas med avsedda pressklämmor och korrekt pressutrustning.

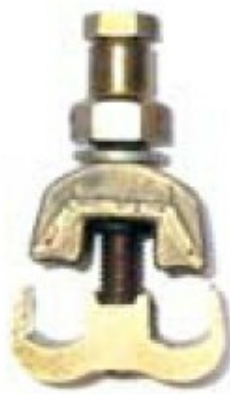
Oanvänd klämma
